# Η Γέφυρα του Άραχθου στην Πλάκα

## ΠΡΟΔΡΟΜΗ ΕΚΘΕΣΗ ΟΜΑΔΑΣ ΕΜΠΕΙΡΟΓΝΩΜΟΝΩΝ ΤΟΥ Ε. Μ. ΠΟΛΥΤΕΧΝΕΙΟΥ

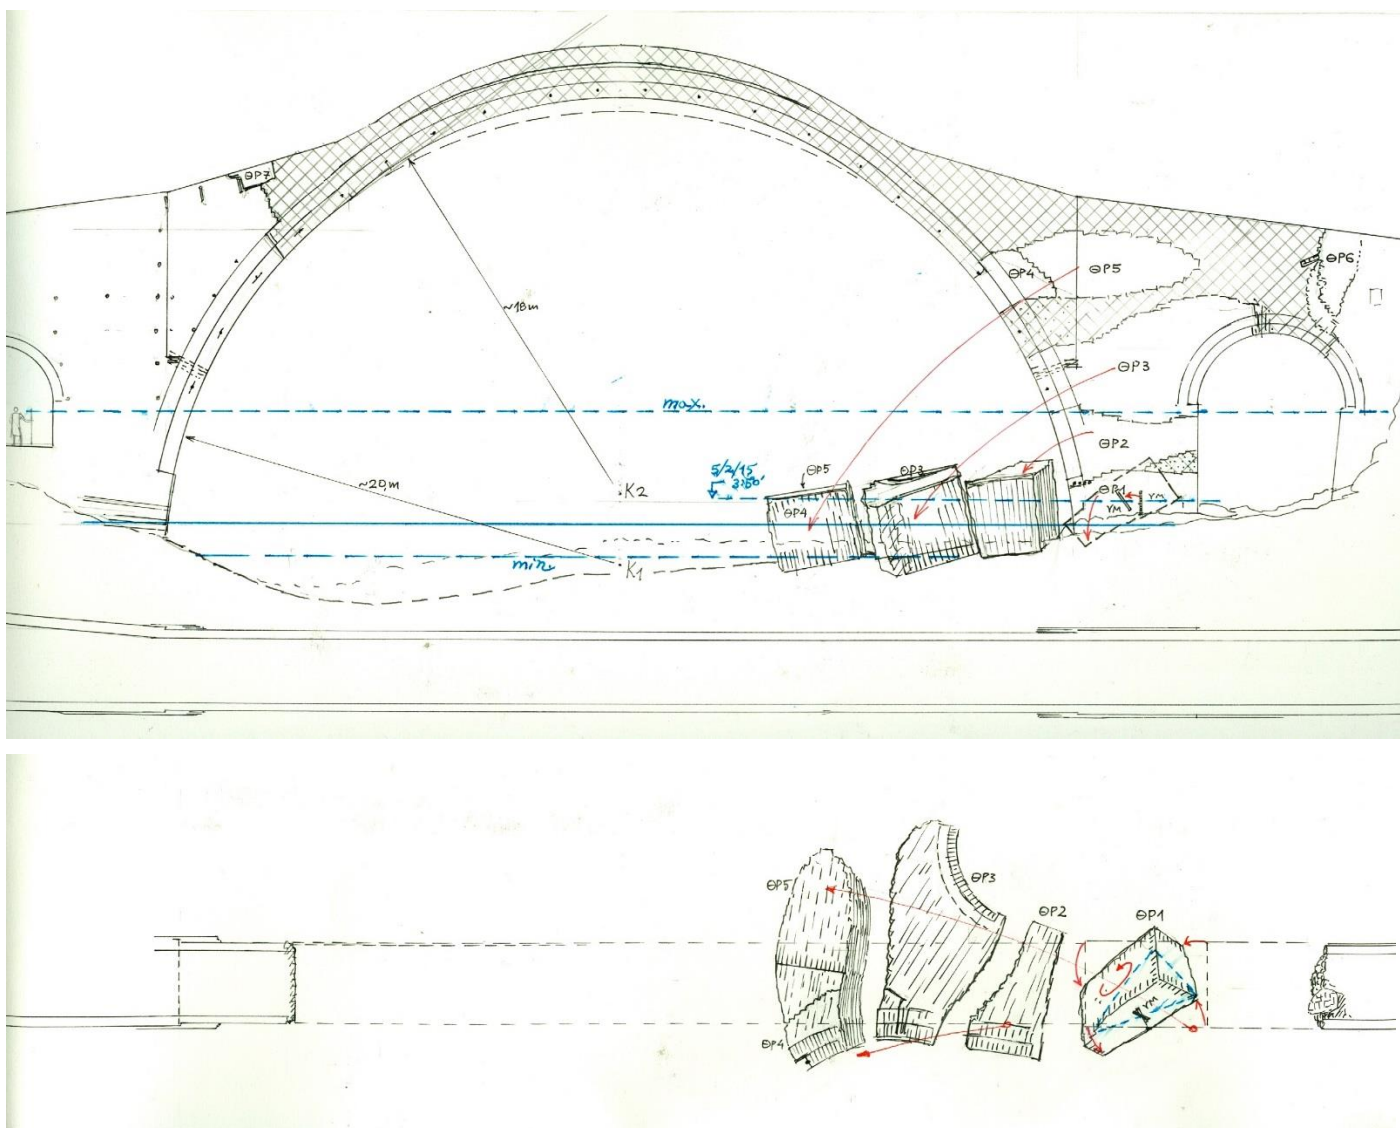
Εικ. 3. «Η γέφυρα του Αράχθου στην Πλάκα, 5/2/2015» Άποψη από κατάντη. Ιστάμενα, ελλείποντα, και έως τώρα αναγνωρισμένα ογκοτεμάχια σε θέση πτώσεως. Αναγνωριζόμενες οπές ξύλων ικριώματος (1865). Καταπεσόντα και εισέτι μη αναγνωριζόμενα μέρη και η υπολογιζόμενη αρχική θέση τους στο κτίσμα.

Τα ως άνω τεμάχια, αριθμημένα από 1 έως 5, κατά σειράν αντιστοιχούσα στο ύψος της αρχικής τους θέσεως, έχουν ως εξής (αποστάσεις αναφορικά προς Κέντρ. Βάρους)

Μια κρίσιμη παρατήρηση: το τεμάχιο 1, αν και πρακτικώς παραμένει στην θέση όπου αυτό εδράζεται αμέσως επί του εδάφους, δεν παρουσιάζει απλώς περιστροφή, αλλά και βύθιση, ως εάν

χάθηκε η κατώτερη μάζα του, ή μέρος του εδάφους του, ή και τα δύο σε οποιαδήποτε αναλογία. Είναι επομένως βέβαιο ότι η παλαιά υποσκαφή της ανάντη πλευράς του βάθρου είχε εσχάτως προοδεύσει και τελικώς παρουσίασε ραγδαία επιδείνωση κατά τις προηγηθείσες της πτώσεως ώρες.

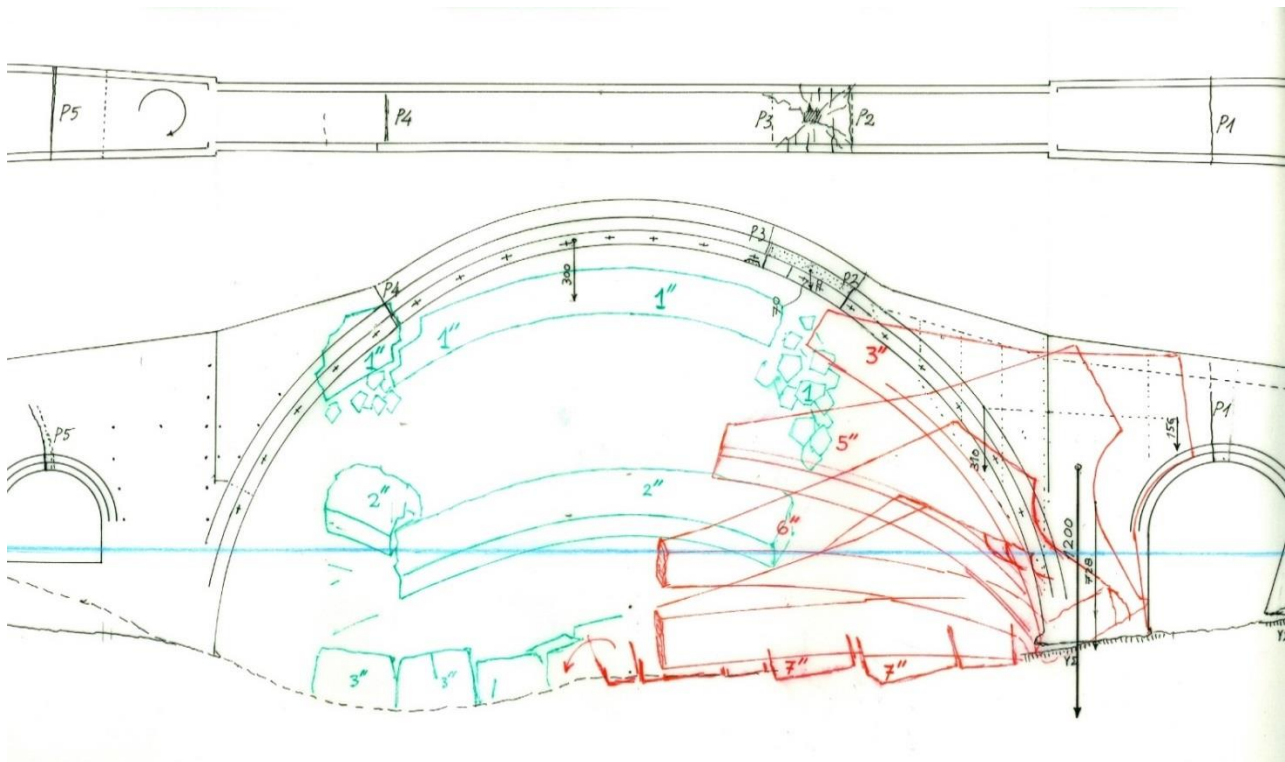
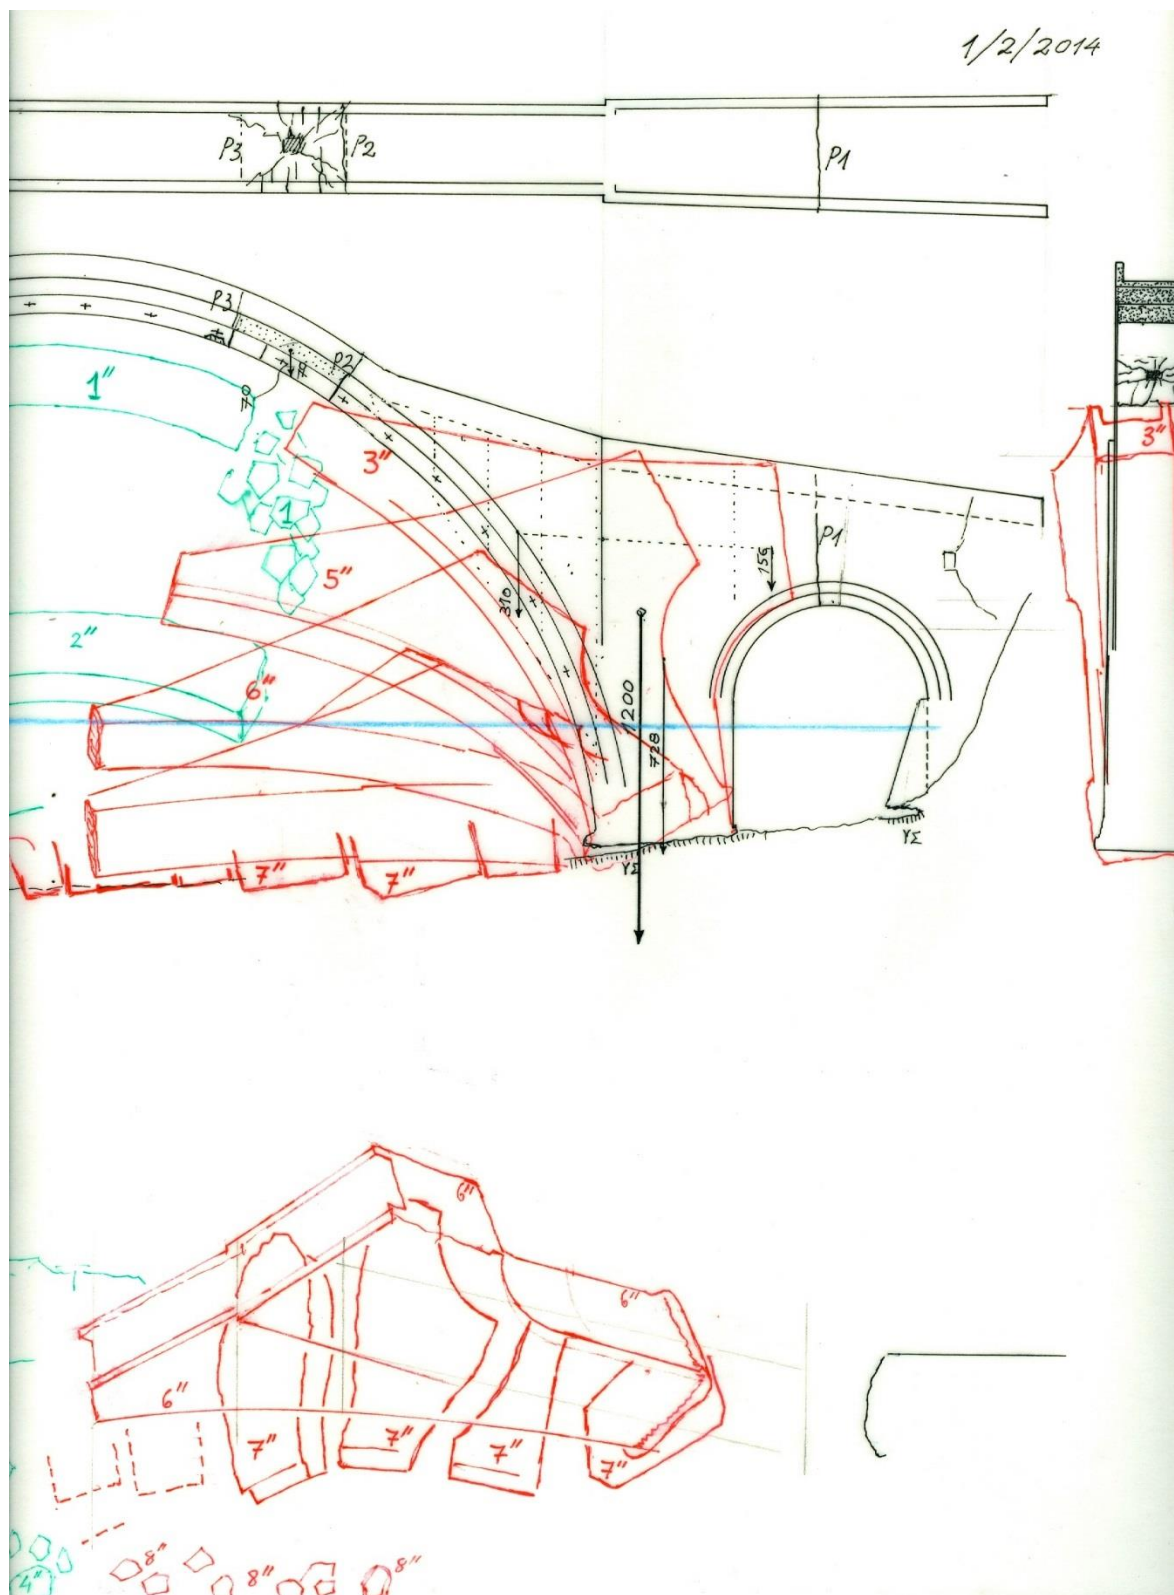
Η υποσκαφή προκάλεσε επιρρέπεια πτώσης προς τα ανάντη και δυτικά, η οποία όμως έμενε χωρίς αποτέλεσμα εν όσω το μεσαίο τμήμα του μεγάλου τόξου, αν και με υποβαθμισμένη την δομή (λόγω χρόνιας εντός αυτής διαλυτικής υέτιας δράσης), παρέμενε στην θέση του.

Όμως, τα παλαιά ρήγματα στα άκρα αυτού του τμήματος δημιουργούσαν δυνατότητα μικροκινήσεων, οι οποίες προκαλούμενες από την ωστική με εναλλαγές εντάσεως δράση του ποταμού επί του βάθρου, κατέτρωγαν τις ρηξιγενείς επιφάνειες, με αποτέλεσμα την προοδευτική αύξηση του εύρους των κλυδωνισμών. Και πάλιν μια τυπική περίπτωση φαύλου κύκλου, αυτή τη φορά με κατάληξη (Εικ. 4) την πτώση του μεσαίου τμήματος του μεγάλου τόξου (βάρους ~ 300 τόνων) και την επακόλουθη πτώση του βάθρου με το υπερκείμενο ανατολικό μέρος του μεγάλου τόξου, αλλά και μέρους του μικρού (ολικώς 1200 τόνοι).

Εικ. 4. «Η γέφυρα του Αράχθου στην Πλάκα, 1/2/2015, φάσεις της κατάρρευσης». Άποψη από κατάντη. Σημειώνονται τα υφιστάμενα μείζονα ρήγματα (P1 έως P5) η διάτρηση από οβίδα (μεταξύ P2 και P3), Οι θέσεις υποσκαφής (ΥΣ), διαδοχικές φάσεις της πτώσεως: ελεύθερη για τα τεμάχια του μεσαίου μέρους (πράσινη γραμμή), ανατροπική ολόσωμη για το ανατολικό μέρος (ερυθρά γραμμή), συνιστάμενη σε στροφή περί σημείο της επιφάνειας έδρασης σε κατεύθυνση Δ (έως 20° δεξιότερα του διαμήκους άξονος). Σημειώνονται επίσης το κέντρο και οι τιμή (σε κλίμακα 1εκ=200τόνοι) εκάστου τεμαχίου.

Καθώς η εκκεντρότητα του φορτίου ήταν ακριβώς στον διαμήκη άξονα και η υποσκαφή κατά την ΒΔ διαγώνιο, η πτώση έγινε στην κατεύθυνση του διαμήκους άξονος αλλά με  $10^\circ$  έως  $20^\circ$  απόκλιση προς τα ανάντη, συνοδευόμενη από ταυτόχρονη αριστερή στροφή λόγω της εκ της υποσκαφής εκκεντρότητας του φορτίου ως προς το απομένον σημείο έδρασης του βάρους. Εκεί η φόρτιση, αρχικά σχεδόν 1400 και εντός μηδενικού χρόνου 1200 τόνων, θα παρουσίαζε διαρκούς της πτώσεως προοδευτική ελάττωση κατά μερικές εκατοντάδες τόνους, αλλά θα διατηρούσε κάποιες άλλες εκατοντάδες από το αρχικό ποσό, ικανές να αποκλείουν κάθε ολίσθηση του πόδα εξ αιτίας της τεράστιας δύναμης του ποταμού, ή όποιας άλλης συμπτωματικής συνεπικούρησής της (συμπεριλαμβανομένης και της αρχικά ελκυστικής περίπτωσης ενός γιγάντιου πλάτανου). τρία δευτερόλεπτα μετά την έναρξη της κατάρρευσης το μεσαίο τμήμα του τάξου ήταν πλέον κομματιασμένο στον πυθμένα, αλλά το ογκώδες τμήμα του ανατολικού μεσοβάθρου (ολικού βάρους 1200 τόνων) κινούμενο ακόμη βραδέως ίσως είχε διανύσει ήδη τις πρώτες  $10^\circ$  έως  $15^\circ$  της περί το σημείο έδρασης ανατροπής σε δυτική κατεύθυνση (Εικ. 4. Φάση 3''), ανάμεσα στο πέμπτο και έκτο δευτερόλεπτο η άντρυγα του τόξου συναντούσε την επιφάνεια του νερού, ενώ ακόμη τα αντίθετα αυτής ανατολικότερα σημεία της μάζας βρίσκονταν 10μ πιο ψηλά (Εικ. 4. Φάση 5'' και 6''). Κατά τη φάση της βύθισης (περίπου ένα ακόμη δευτερόλεπτο), κατά την οποία η άνωση εξουδετέρωνε τα 10/26 του βάρους (απέμεναν 740 τόνοι) και το νερό ταξίδευε με 5 ή 6μ ανά δευτερόλεπτο, η αριστερή περί τη βάση στροφή ενισχύθηκε κατά τι, λόγω της μεγάλης πλέον μετωπικής επιφάνειας (και δη κατά την έννοια της ελάσσονος ροπής αδρανείας του σώματος. Όταν τούτο συναντούσε τον πυθμένα, εάν η στροφή του έφθανε ήδη τις  $40^\circ$ , αυτό, ως πεπλατυσμένο, θα κατεκλίνετο αναγκαστικώς με την μόνη υποψήφια προς τούτο πλευρά, την βόρεια, πράγμα που όντως συνέβη, με αποτέλεσμα πλέον να προστεθούν εκ της νέας συνθήκης άλλες  $45^\circ$  στην αρχική στροφή. Δεν έφθασε ποτέ τις  $90^\circ$ , όχι τόσο λόγω της προς Ν κατωφέρειας της κοίτης, αλλά ασφαλώς λόγω βίαιας εισχωρήσεως της βορειοδυτικής ακμής στον πυθμένα, ή άλλως λόγω αυτοκαταστροφής της ίδιας (μια λεπτομέρεια που θα φανεί όταν ηρεμήσει ο ποταμός). Σε αυτήν μόνο την στιγμή ολικής πρόσκρουσης με τον πυθμένα, το γιγάντιο σώμα διερράγη και απέμεινε τεμαχισμένο εκεί που το συναντήσαμε (Εικ. 3 και Εικ. 4. Φάση 7''), περίλυποι και εμβρόντητοι, παρά το αισθητικό και πνευματικό υψηλόν του γεγονότος ως δείγματος της δύναμης της φύσεως, απέναντι στην οποία το δέος, ο θαυμασμός και ο σεβασμός πρέπει να είναι η μόνη τίμια στάση μας.

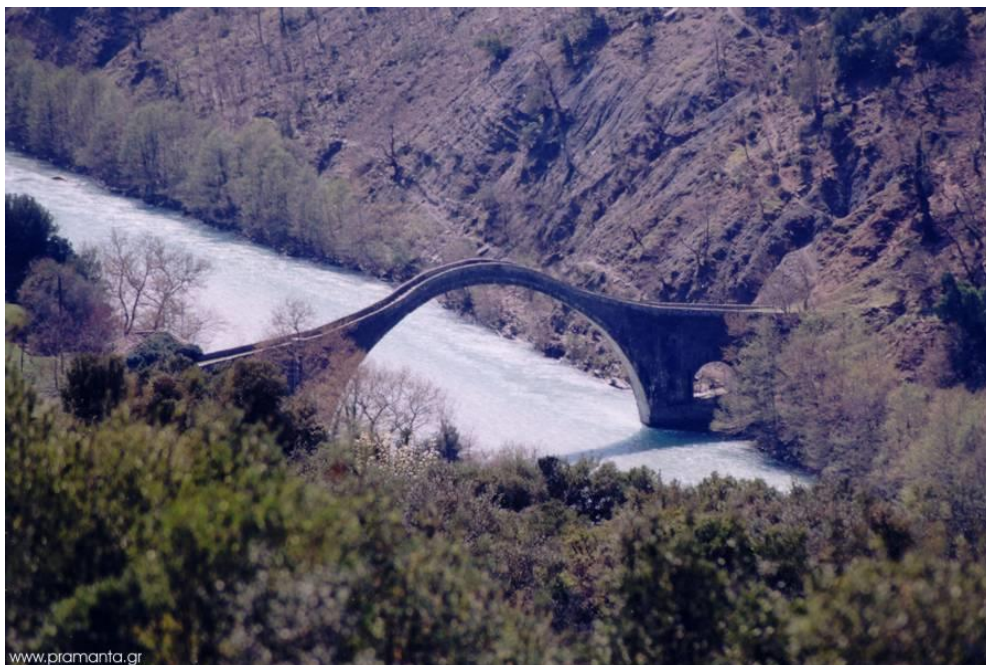
Εικ. 6. Άποψη του δεξιού (δυτικού) αντερείσματος της κοίτης. Το δεξί πρανές στην ευρύτερη περιοχή είναι σχετικά απότομο, λόγω της ευνοϊκής για την ευστάθεια κλίσης της στρώσης του φλύσχη. Πάντως, η επιλογή της συγκεκριμένης θέσης της γέφυρας, δεν προκύπτει ότι έγινε λόγω ευνοϊκών συνθηκών έδρασής της στο δεξί αντέρεισμα, δεδομένου ότι οι γεωλογικές συνθήκες είναι παρόμοιες σε όλο το μήκος του δεξιού πρανούς της κοίτης.

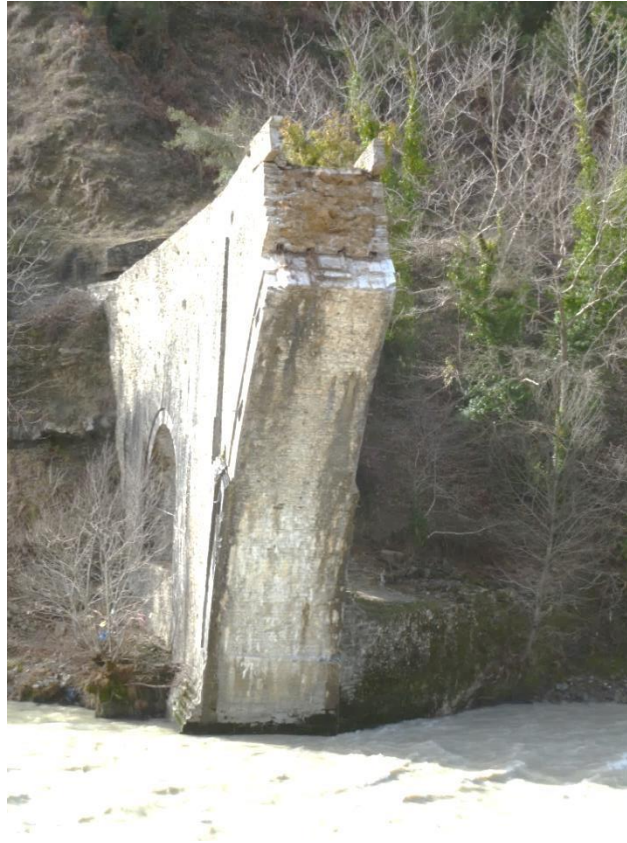
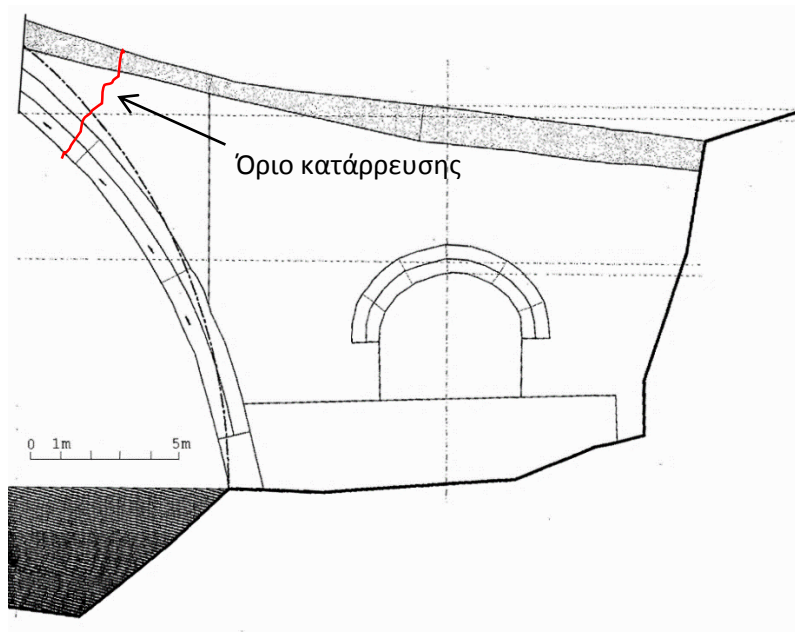
Εικ. 7. Έδραση της γέφυρας στο δεξί αντέρεισμα (απόσπασμα από Σχέδιο της Μελέτης Αποκατάστασης του 2005). Στην δεξιά πλευρά της κοίτης, το βάθος του νερού είναι μεγαλύτερο (περίπου 4 μέτρα), καθώς η ροή του ποταμού έχει μεγαλύτερες ταχύτητες. Λόγω του κινδύνου διάβρωσης της θεμελίωσης, η βάση του τόξου έχει προστατευθεί με λοξό θωράκιο στην ανάντη πλευρά του βάθρου, και το ανακουφιστικό άνοιγμα («παράθυρο») δεν φθάνει μέχρι την κοίτη, ώστε το θεμέλιο να είναι ενιαίο και ευρύ. Το βάθος έδρασης του θεμελίου του δεξιού βάθρου δεν είναι γνωστό, ούτε και οι συνθήκες του εδάφους στην θεμελίωση. Πάντως, δεδομένου ότι η θεμελίωση της γέφυρας στον φλύσχη δεν είναι η πλέον κατάλληλη, οι τεχνίτες της εποχής ορθώς δημιούργησαν ένα αρκετά πλατύ ενιαίο θεμέλιο σε όλο το μήκος της βάσης του τόξου περιορίζοντας το ύψος του ανακουφιστικού παραθύρου (σε αντίθεση με την αριστερή πλευρά – βλέπε παρακάτω).

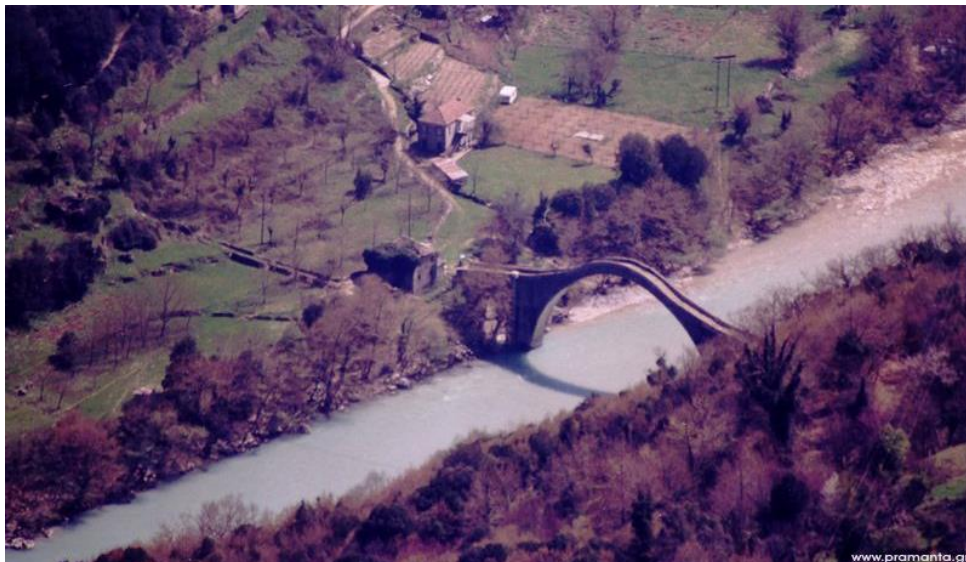
Στην αριστερή (ανατολική) όχθη, η μορφολογία του εδάφους είναι πολύ ήπια (πεδινό ανάγλυφο) και ο φλύσχος εμφανίζεται εντόνως αποσαθρωμένος επιφανειακά, με αποτέλεσμα οι συνθήκες έδρασης της γέφυρας να είναι δυσμενείς (βλέπε επόμενη φωτογραφία που δείχνει την αριστερή όχθη του ποταμού).

*Εικ. 8. Η μορφολογία του εδάφους στην αριστερή (ανατολική) όχθη του ποταμού είναι πολύ ήπια (πεδινό ανάγλυφο) και ο φλύσχος εμφανίζεται εντόνως αποσαθρωμένος επιφανειακά, με αποτέλεσμα οι συνθήκες έδρασης της γέφυρας να είναι δυσμενείς.*

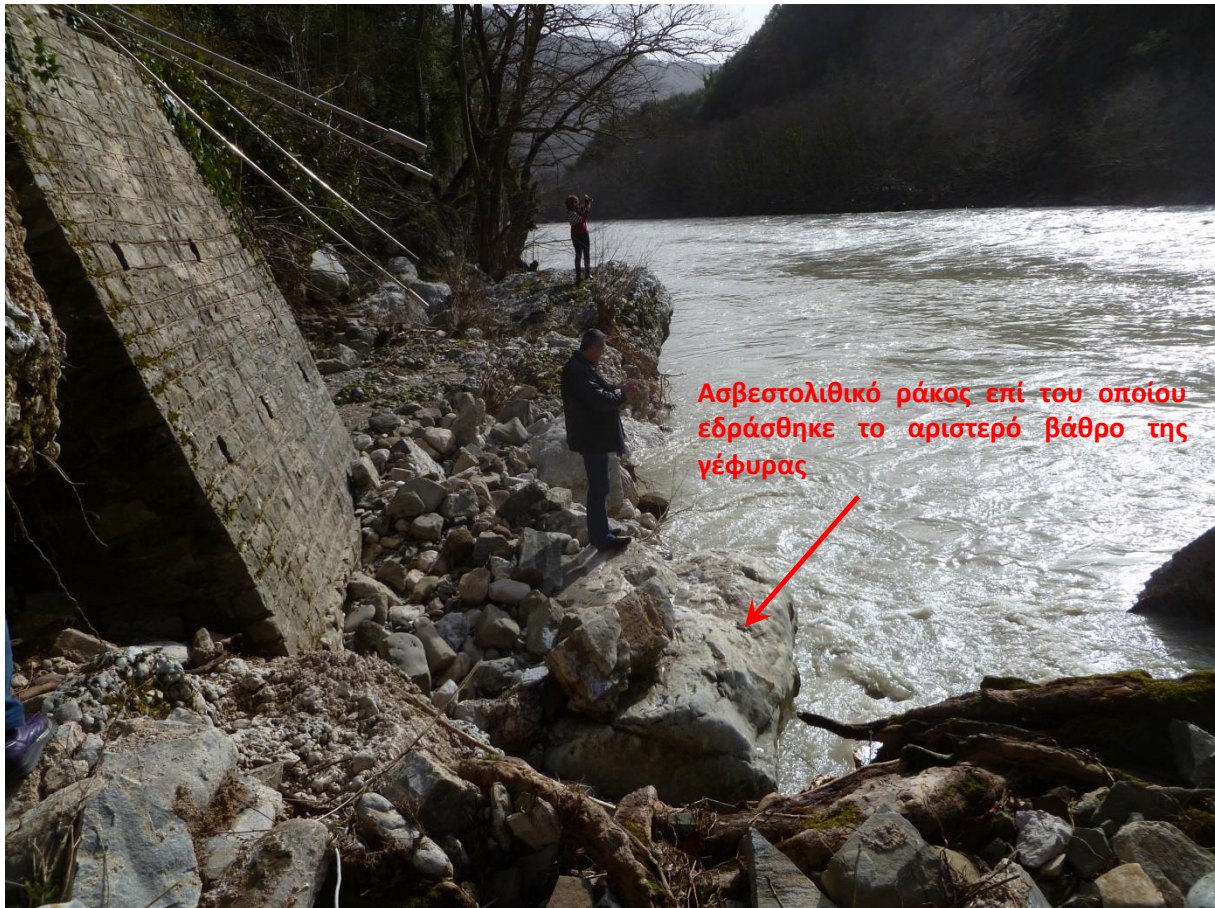
Δεδομένου ότι οι συνθήκες θεμελίωσης κατά μήκος της αριστερής όχθης του ποταμού είναι δυσμενείς (λόγω του αποσαθρωμένου φλύσχη της αριστερής όχθης), είναι πρακτικώς βέβαιο ότι η επιλογή της συγκεκριμένης θέσης της γέφυρας έγινε λόγω της παρουσίας του συγκεκριμένου ασβεστολιθικού τεμάχους σ' αυτή τη θέση της αριστερής όχθης. Εκτιμάται, όμως, ότι οι τεχνίτες της εποχής υπερεκτίμησαν το μέγεθος του ασβεστολιθικού τεμάχους, θεωρώντας ότι αποτελεί τμήμα ενός σταθερού υποβάθρου και όχι μεμονωμένο βράχο (όπως πράγματι είναι), και μάλιστα χωρίς σημαντική ανάπτυξη στο ανάντη τμήμα του βάθρου της γέφυρας.

Εικ. 9. Άποψη (από ανάντη) της βάσης της αριστερής πλευράς του αριστερού ανακουφιστικού παραθύρου, μετά την κατάρρευση της γέφυρας. Η βάση του αριστερού βάθρου της γέφυρας βρισκόταν στο δεξί άκρο της φωτογραφίας, κάτω από τη στάθμη του νερού (το πλάτος της βάσης του παραθύρου ήταν περίπου 4 μέτρα). Δυστυχώς, η έδραση του βάθρου που κατέρρευσε δεν κατέστη δυνατόν να επιθεωρηθεί, καθώς την ημέρα της αυτοψίας η στάθμη του ποταμού ήταν υψηλή. Στο κέντρο της φωτογραφίας φαίνεται ο (λευκός) ασβεστόλιθος (επί του οποίου στέκεται ο άνθρωπος), δεξιά του οποίου εδραζόταν το βάθρο της γέφυρας. Σημειώνεται ότι αυτός ο ασβεστόλιθος δεν είναι συνεχής σχηματισμός, αλλά απλώς ένας ογκόλιθος (ασβεστολιθικό ράκος) περιορισμένων διαστάσεων επί του φλύσχη. Δεν υπάρχουν στοιχεία για το μέγεθος του συγκεκριμένου ογκολίθου, αλλά θεωρείται πρακτικώς βέβαιον ότι οι τεχνίτες της εποχής θεμελίωσαν το αριστερό βάθρο στη συγκεκριμένη θέση λόγω της παρουσίας αυτού του ασβεστολιθικού ογκολίθου.

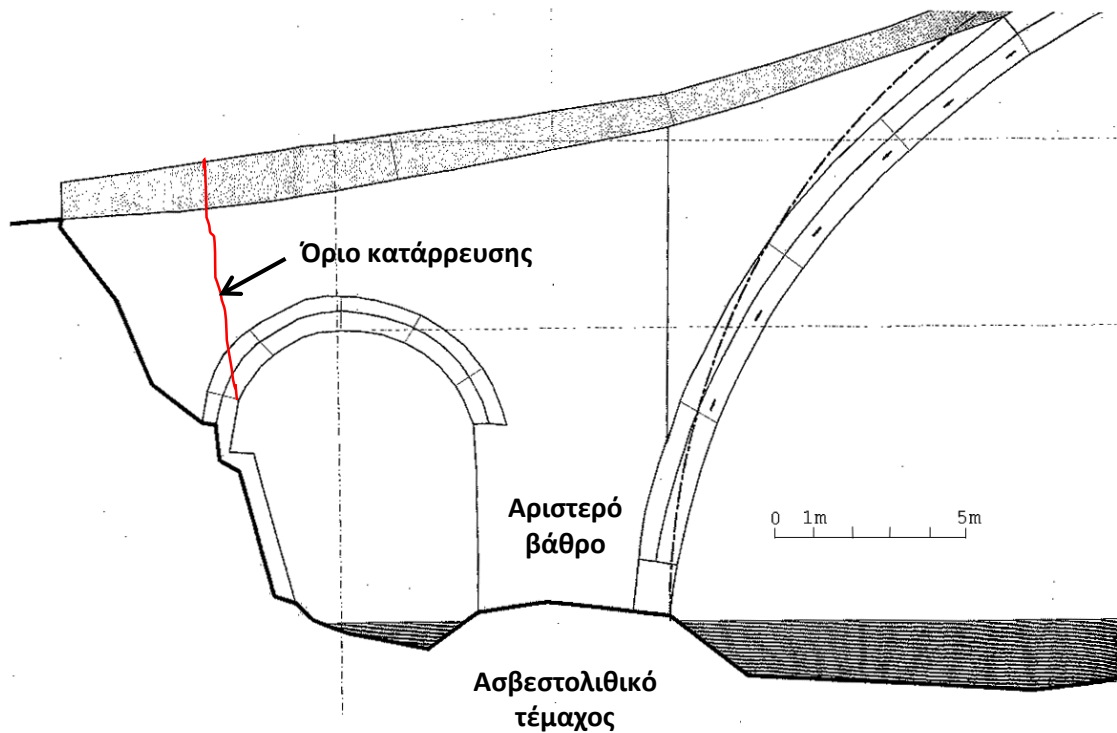
Εικ. 10. Έδραση της γέφυρας στο αριστερό αντέρεισμα (απόσπασμα από Σχέδιο της Μελέτης Αποκατάστασης του 2005). Στην αριστερή πλευρά της κοίτης, το βάθος του νερού είναι μικρό καθώς η κύρια ροή διέρχεται από την δεξιά πλευρά του ποταμού. Επιπλέον, το αριστερό βάθρο πρέπει να εδράσθηκε στο ασβεστολιθικό τέμαχος, που είναι αρκετά σταθερότερο από τον φλύσχη που το περιβάλλει. Πιθανότατα όμως, οι τεχνίτες της εποχής υπερεκτίμησαν τις διαστάσεις του ασβεστολίθου (ίσως θεωρώντας ότι αποτελεί το σταθερό υπόβαθρο). Έτσι, δεν θωράκισαν το αριστερό βάθρο έναντι διάβρωσης, ούτε διεύρυναν το πέδιλο, όπως έκαναν στο δεξί βάθρο.

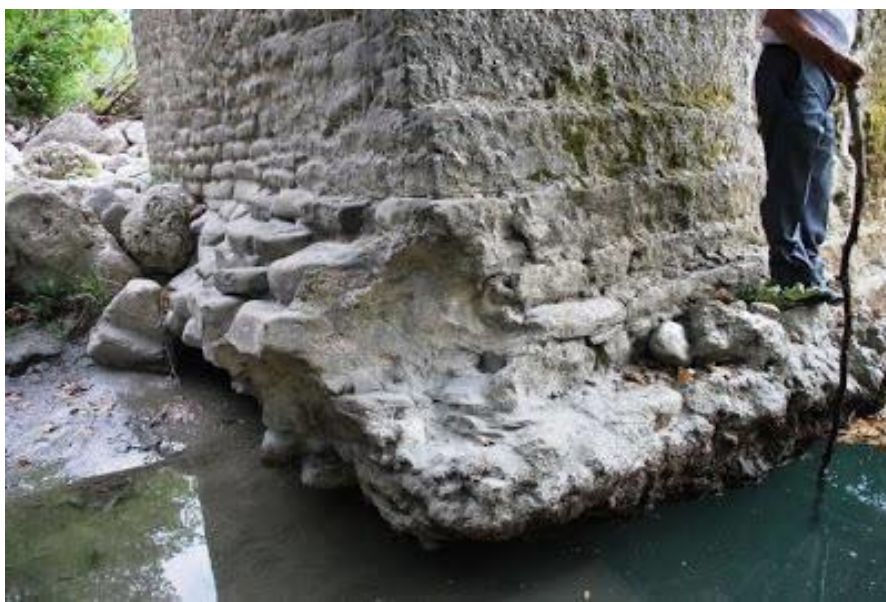
Εικ. 11. Βάση του αριστερού βάρου της γέφυρας (βορειοδυτική γωνία) σε παλαιότερη περίοδο χαμηλών υδάτων. Φαίνεται η έντονη διάβρωση του βάρου και η υποσκαφή της θεμελίωσης.

Είναι σαφής η διάβρωση του εδάφους γύρω από το θεμέλιο, τόσο στην δεξιά πλευρά (προς την κοιτή) όσον και στην αριστερή πλευρά (προς τα ανάντη). Κάτι αντίστοιχο προκύπτει και από την επόμενη φωτογραφία (που μας παραχωρήθηκε από τον κ. Νίκο Μάνθο, κάτοικο της Πλάκας) και λήφθηκε προ πενταετίας (τα Χριστούγεννα του 2009), σε περίοδο σχετικώς υψηλών υδάτων, και δείχνει την ανάντη πλευρά του αριστερού βάθρου της γέφυρας. Σε απόσταση μικρότερη από ένα μέτρο ανάντη του αριστερού βάθρου είχε αναπτυχθεί πλατάνος με σημερινή διάμετρο κορμού στη βάση περίπου 60cm. Το έδαφος μεταξύ του πλατάνου και του βάθρου είχε διαβρωθεί λόγω της τύρβης που δημιουργείται στην εσοχή μεταξύ πλατάνου και βάθρου. Επιπλέον, δεδομένου ότι ο πλατάνος δεν μπορεί να εδρασθεί στον ασβεστόλιθο, προκύπτει ότι ο ασβεστολιθικός ογκόλιθος δεν εκτείνεται μέχρι την θέση του πλατάνου, όπου προφανώς εμφανίζεται ο φλύσχος. Δεδομένου ότι ο φλύσχος υπόκειται ευκόλως σε διάβρωση, προκύπτει ότι η ανάντη πλευρά του αριστερού βάθρου της γέφυρας είχε τάση για ευχερή διάβρωση.

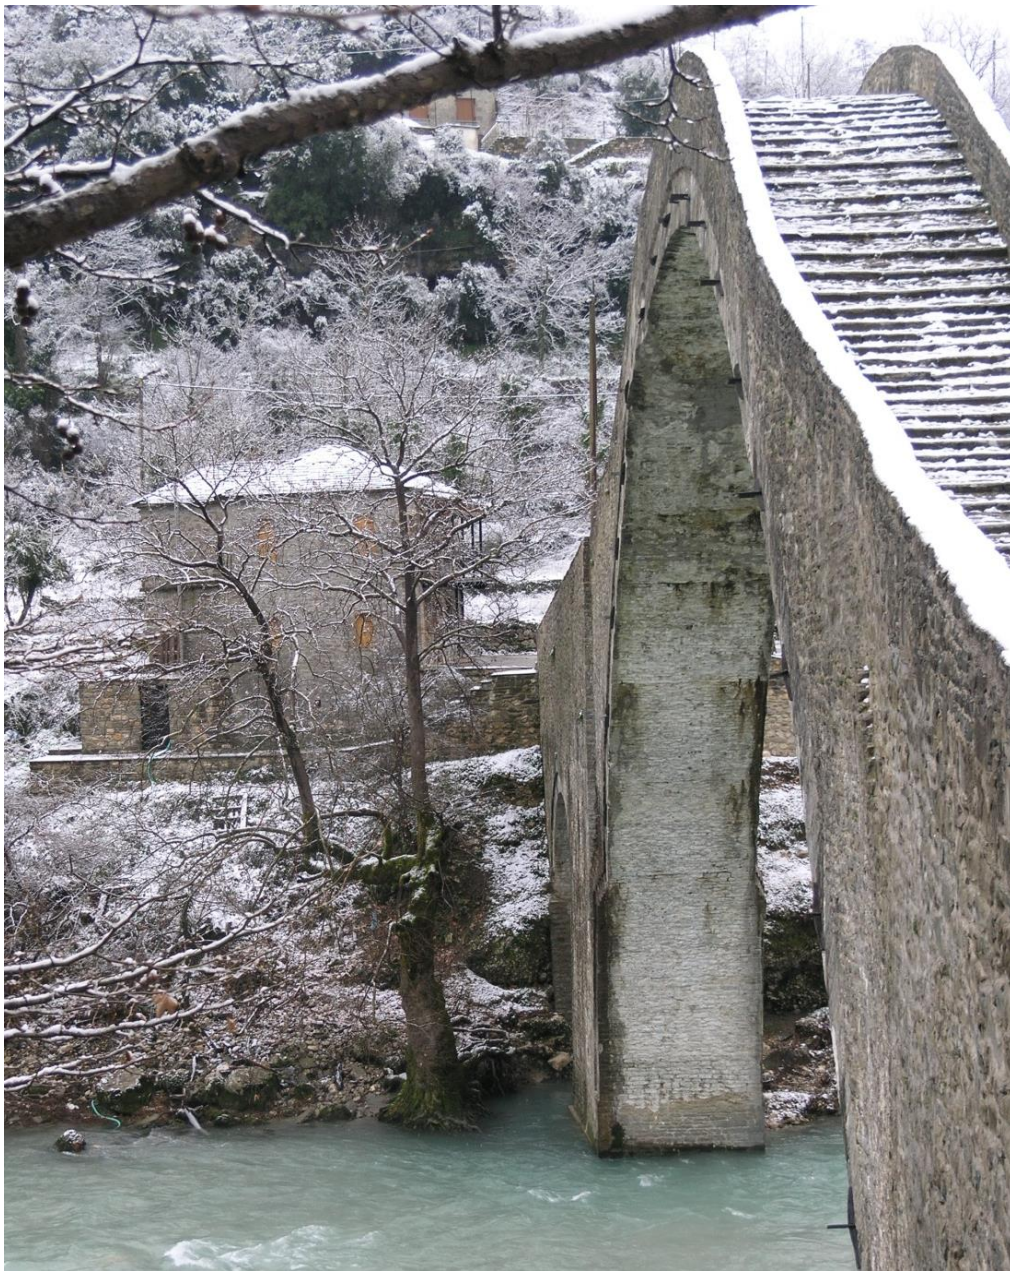
*Εικ. 12. Ανάντη πλευρά του αριστερού βάθρου της γέφυρας. Σε απόσταση μικρότερη από ένα μέτρο έχει αναπτυχθεί πλατάνος με σημερινή διάμετρο κορμού στη βάση περίπου 60cm. Το έδαφος μεταξύ του πλατάνου και του βάθρου έχει διαβρωθεί λόγω της τύρβης που δημιουργείται.*

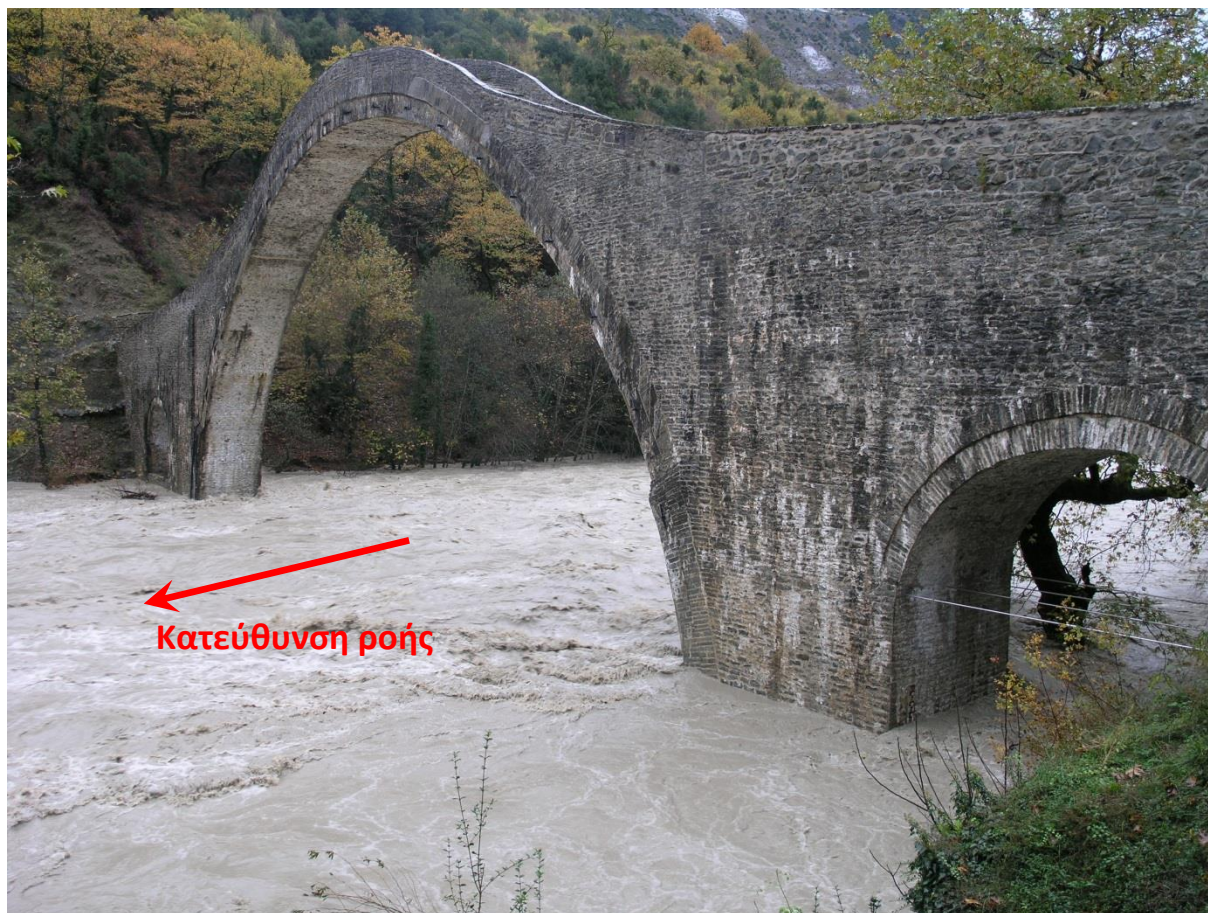
Εικ. 13. Άποψη του αριστερού βάθρου της γέφυρας σε παλαιότερη περίοδο υψηλών υδάτων (φωτογραφία από την κατάντη πλευρά της αριστερής όχθης του Αράχθου). Φαίνεται ο πλάτανος ακριβώς πίσω από το βάθρο.

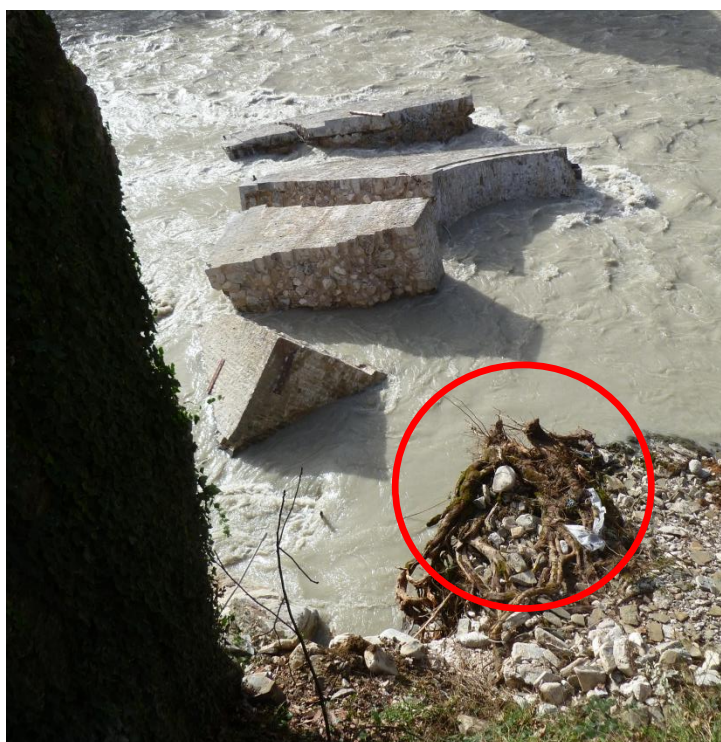
Κατά την επιθεώρηση που πραγματοποιήσαμε στις 5/2/2015, λίγες μέρες μετά την αστοχία της γέφυρας, διαπιστώσαμε ότι ο πλάτανος αυτός είχε καταπέσει, και μάλιστα τα υπολείμματα της ρίζας του (που είχε μερικώς εξολκευθεί), βρισκόταν στην θέση τους, όπως φαίνεται στην επόμενη φωτογραφία. Είναι λοιπόν πολύ πιθανόν ότι οι ρίζες του πλατάνου είχαν διεισδύσει κάτω από τον ασβεστολιθικό ογκόλιθο (εφόσον το πάχος του είναι μικρό) και συνεπώς να έχουν προκάλεσαν μετακινήσεις του θεμελίου του βάθρου κατά την πτώση του δένδρου (καθώς οι ρίζες εξολκεύθηκαν).

Από μαρτυρίες των κατοίκων, ο πλάτανος ήταν όρθιος λίγο πριν την κατάρρευση της γέφυρας και συνεπώς η πτώση του πρέπει να έγινε σχεδόν ταυτόχρονα με την κατάρρευση της γέφυρας. Εάν ο πλάτανος κατέρρευσε (λόγω διάβρωσης της βάσης του από τα ορμητικά νερά) λίγο πριν την κατάρρευση της γέφυρας και έπεσε στην κοίτη του ποταμού, τότε αφενός μόν προκλήθηκε παραμόρφωση της βάσης του βάθρου της γέφυρας (λόγω εξόλκευσης των ριζών του πλατάνου) αλλά και η πίεση της ροής του ποταμού στους κλάδους του πεσμένου πλέον δέντρου μεταφέρθηκε στον κορμό του ο οποίος ακούμπησε στην γωνία του βάθρου και την πίεσε έντονα, με το πεσμένο δένδρο να λειτουργεί ως μοχλός πιέζοντας το βάθρο της γέφυρας με υπομόχλιο την θέση της ρίζας του.

Εικ. 13. Υπολείμματα της ρίζας του πλατάνου (σημειώνονται μέσα στον κόκκινο κύκλο), ακριβώς ανάντη του αριστερού βάθρου της γέφυρας. Εντός της κοίτης φαίνονται τμήματα του αριστερού βάθρου της γέφυρας.

Ο εκ των εμπειρογνομένων Μ. Καββαδάς, υπολόγισε ότι η συρτική δύναμη του νερού στους κλάδους του πεσμένου πλατάνου πολλαπλασιάσθηκε επί 10 φορές περίπου ( $=20/2$ ) ως ώθηση επί του βάθρου στο σημείο που ο κορμός του δέντρου ήρθε σε επαφή με την ΒΔ γωνία του βάθρου, λόγω του μεγέθους των μοχλοβραχιόνων του κορμού του πεσμένου δέντρου (με υπομόχλιο την ρίζα του). Λαμβάνοντας υπόψη την ροπή αντοχής του κορμού του δέντρου (με διάμετρο κορμού 60cm και καμπτική αντοχή ξύλου 30 MPa – συντηρητική τιμή), η δύναμη που το δέντρο άσκησε στην γωνία του βάθρου πριν σπάσει ο κορμός ξεπέρασε τους 35 τόνους :  $F = \sigma \cdot W \cdot L / [\gamma (L - y)] = 30000 \times 0.0212 \times 20 / (2 \times 18) = 353 \text{ kN} \approx 35 \text{ τόνοι}$ . Η δύναμη αυτή προστέθηκε στην υδατική πίεση που ασκούσαν στο βάθρο λόγω της ροής του νερού. Θεωρώντας (προκαταρκτικώς) ως ενεργό διαφορά (υδροδυναμικής) στάθμης πίεσης νερού μεταξύ ανάντη και κατάντη πλευράς του βάθρου κατά 1.5μ, η καθαρή υδατική δύναμη στο βάθρο (μέσο πλάτος 7μ, μέγιστο ύψος νερού 6μ) είναι  $1.5 \times 6 \times 7 = 63 \text{ τόνοι}$ . Συνεπώς, η δύναμη του πεσμένου δέντρου (> 35 τόνοι) και η δύναμη του νερού (63 τόνοι) αθροίστηκαν (περίπου 100 τόνοι) και επιβλήθηκαν επί του βάθρου της γέφυρας. Εάν, επιπλέον, είχαν συγκρατηθεί και κλαδιά στο αριστερό ανακουφιστικό «παράθυρο» (δεδομένου ότι, κατά μαρτυρίες, η στάθμη της πλημμύρας είχε φθάσει σχεδόν μέχρι το ύψος των ελκυστήρων του παραθύρου) τα οποία εμποδίζοντας την ροή αύξησαν περαιτέρω την υδατική δύναμη κατά μερικούς τόνους, μπορεί εύκολα να υποτεθεί ότι κατά τον χρόνο της κατάρρευσης, το αριστερό βάθρο υφίστατο μια σημαντική οριζόντια δύναμη αρκετά μεγαλύτερη των 100 τόνων. Δυνάμεις αυτού του μεγέθους, σε συνδυασμό με την υποσκαφή του θεμελίου του αριστερού βάθρου, μπορεί να συνέβαλαν στην αστοχία του βάθρου και της γέφυρας.

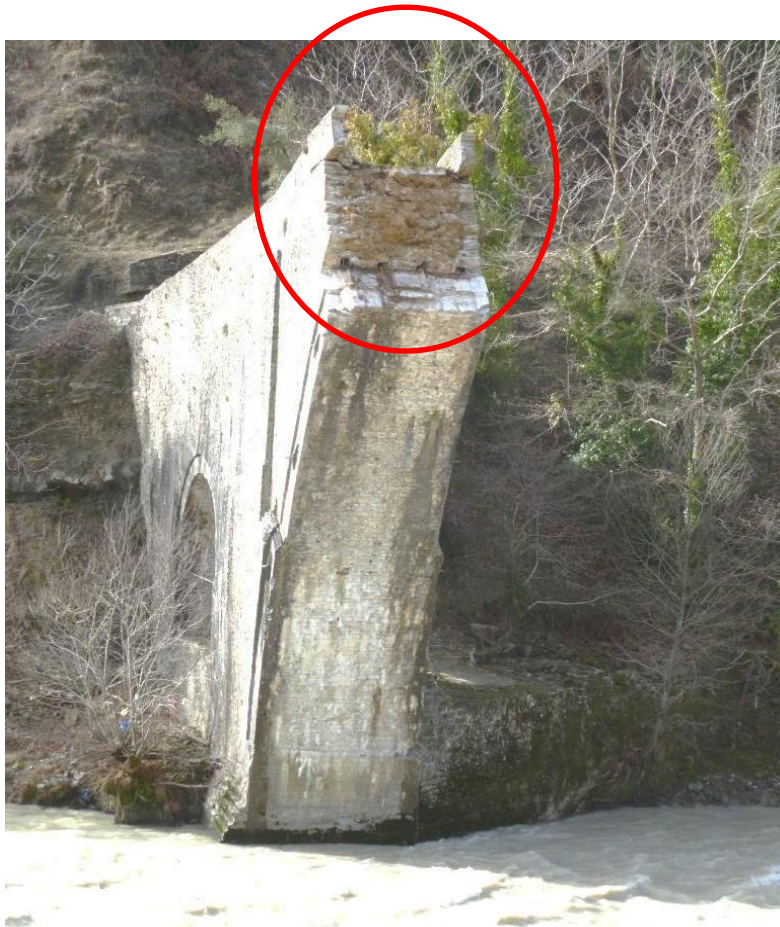
*Εικ. 14. Άποψη του δεξιού ακροβάθρου μετά την κατάρρευση. Μεταξύ του κεντρικού τόξου και των τυμπάνων του, υπάρχει μια περιοχή υλικού πληρώσεως, το οποίο μοιάζει να αποτελείται από μικρούς λίθους και χώμα.*
