# Αποτίμηση της Υπάρχουσας Κατάστασης– Παθολογία Ερμηνεία Βλαβών, Προηγούμενες Επεμβάσεις–Επισκευές, Μηχανικά χαρακτηριστικά υλικών

Ε. Βιντζηλαίου, Χ. Γιαννέλος

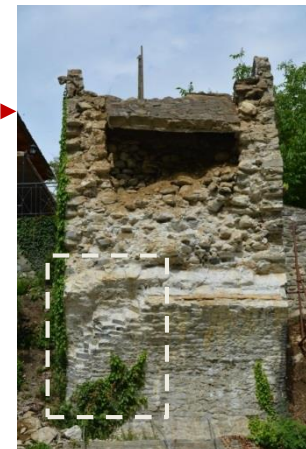
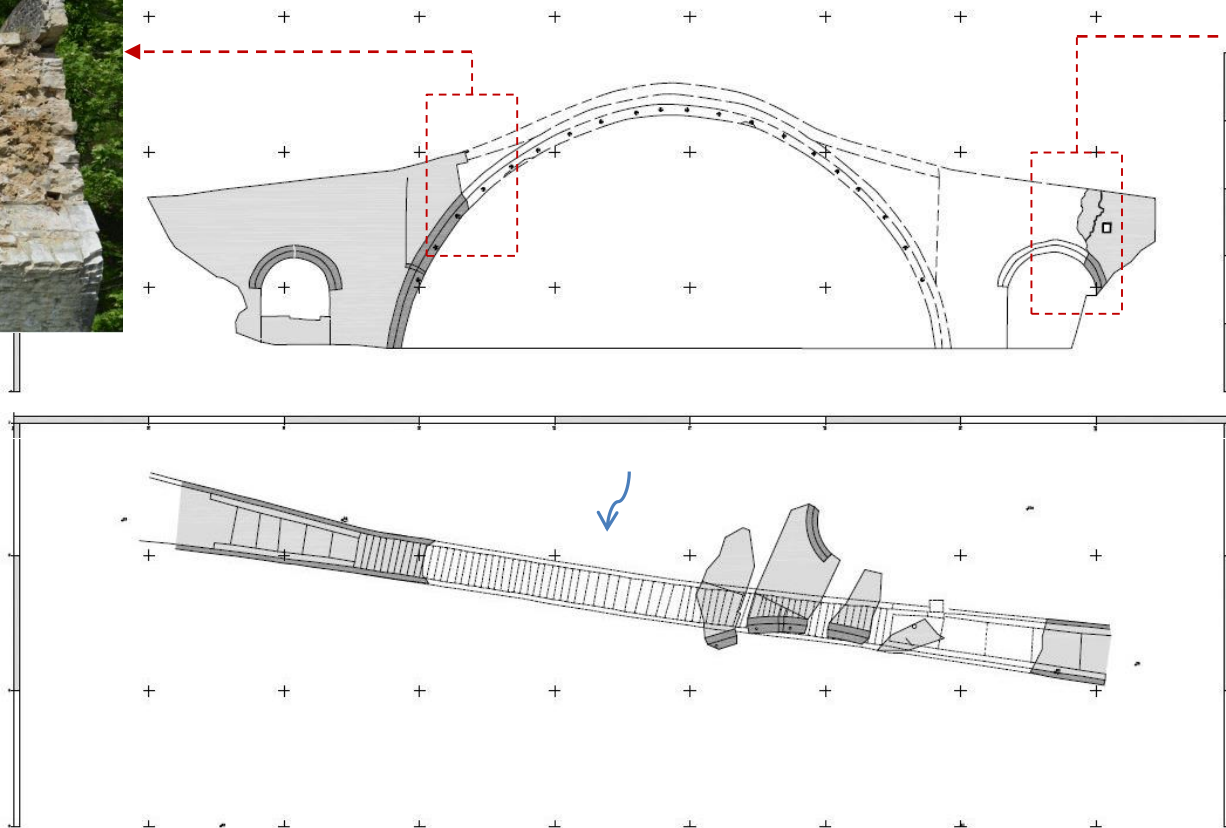
Αστοχία σε θέσεις Ξύλινων Στοιχείων  
Εντός Επιπέδου Ένταση στο Ανατολικό Βάθρο

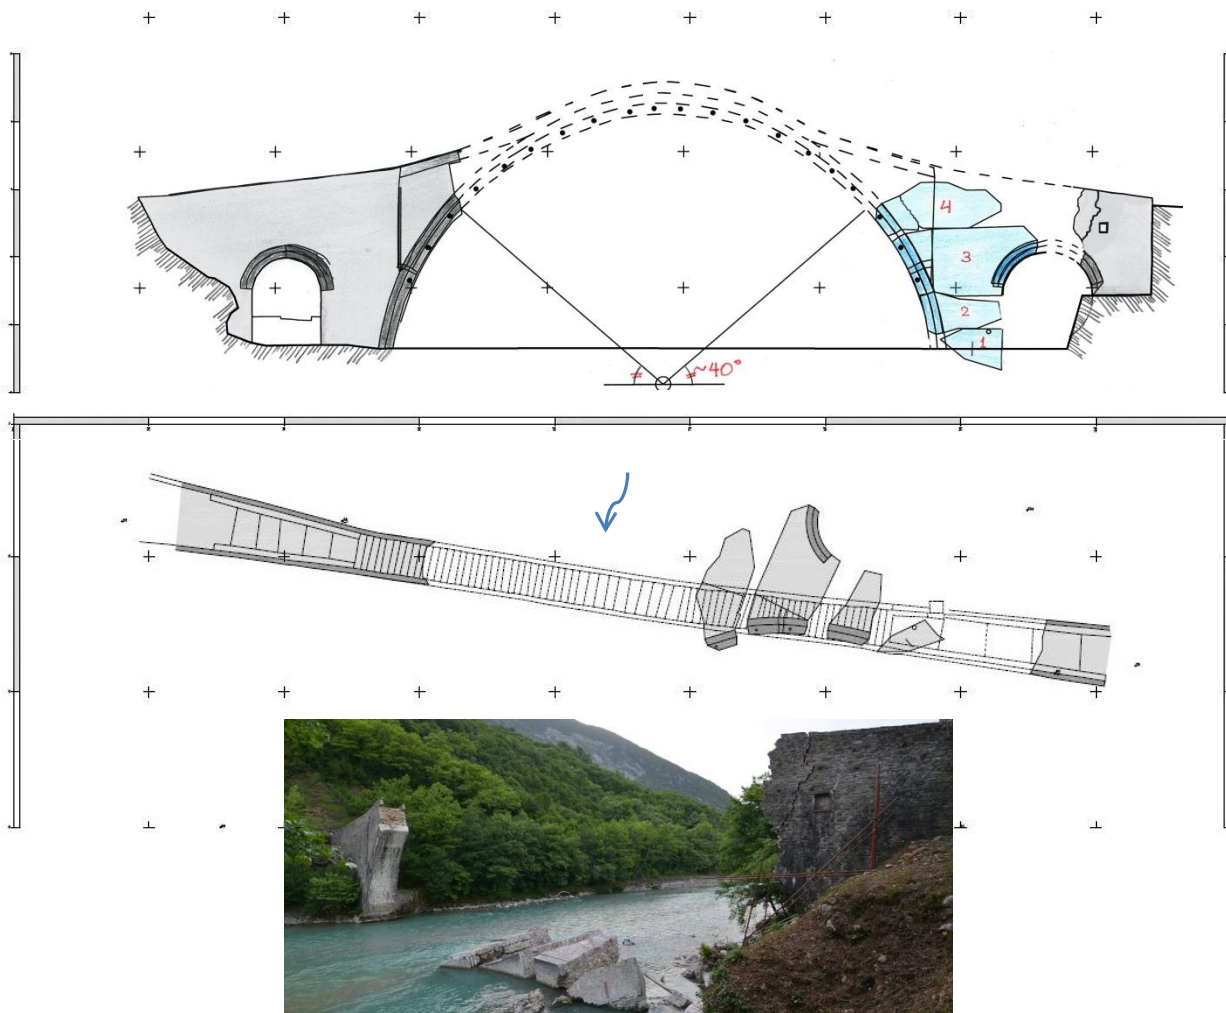
Η ανάταξη των θραυσμάτων μας δίνει συμμετρία της αστοχίας του κεντρικού τόξου!!!

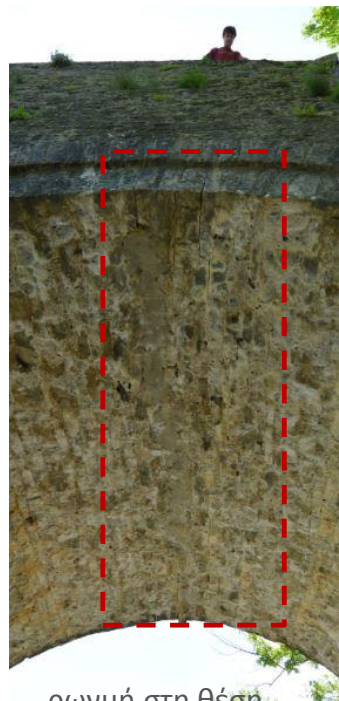
ρωγμή στη θέση  
του κλειδιού

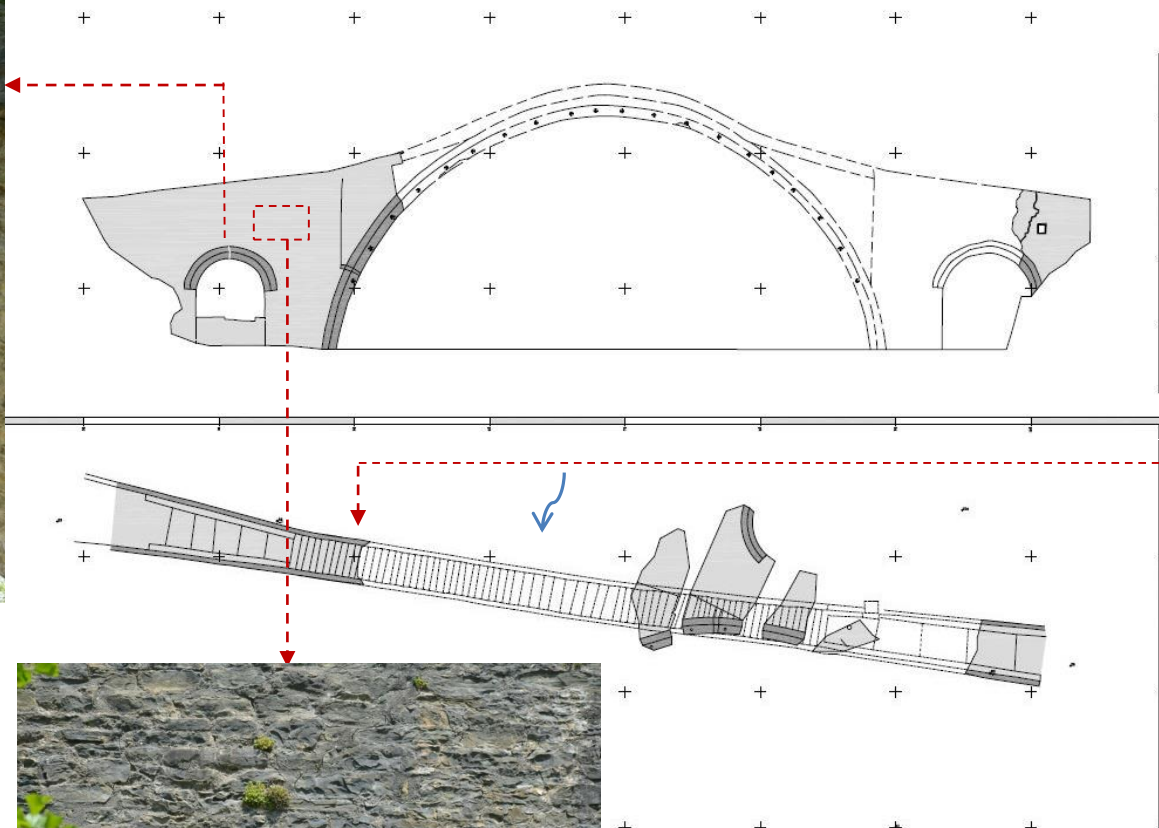
ρωγμή στη θέση  
αλλαγής πλάτους  
(όψη από ανάντη)

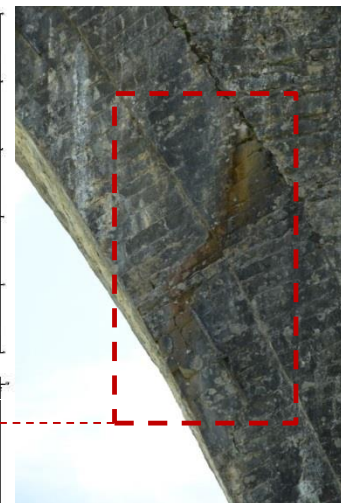
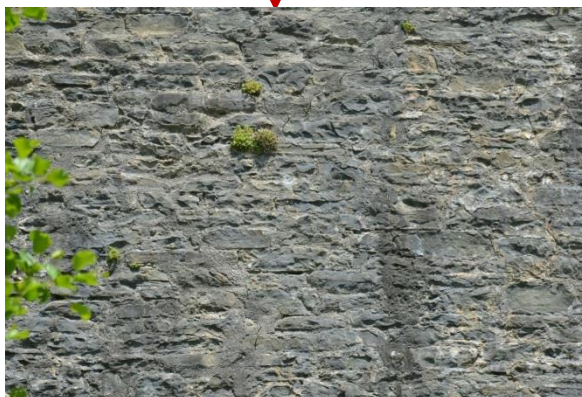
μικρο-ρηγματώσεις  
στο τύμπανο

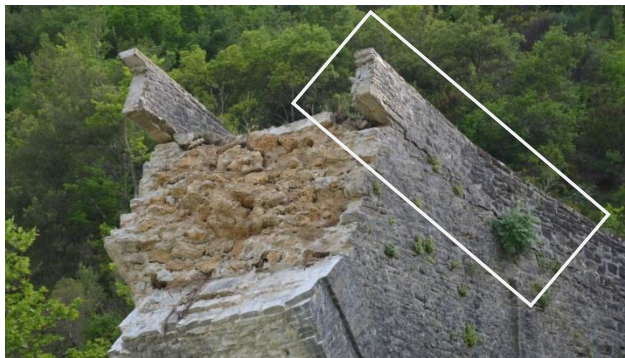
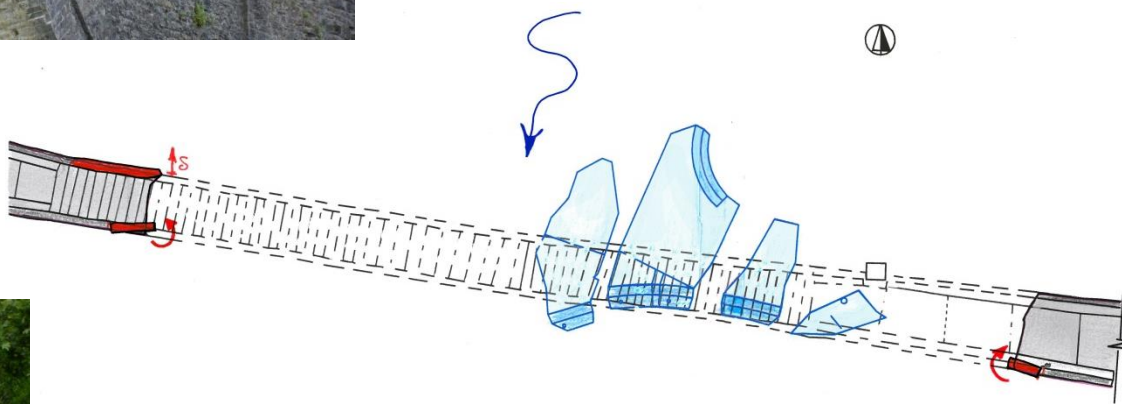
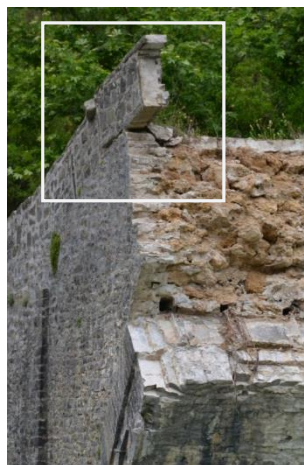
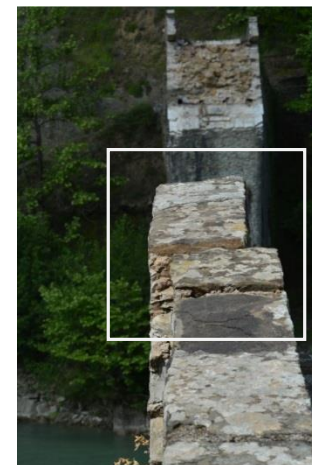
Η παραμόρφωση των στηθαίων είναι συμβατή με κίνηση της γέφυρας προς τα ανάντη κατά την κατάρρευση.

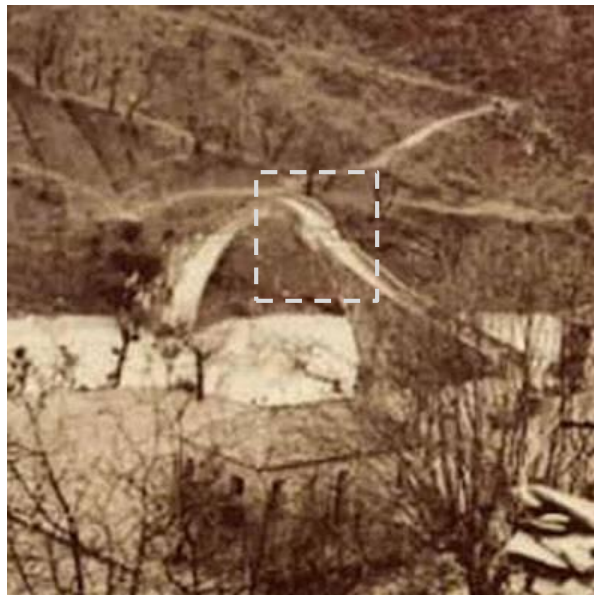
Βλάβη γέφυρας από την έκρηξη κατά την διάρκεια του Β' Παγκοσμίου Πολέμου  
(μεταπολεμική φωτογραφία αρχείου ΕΜΠ - τέλη δεκαετίας 40')

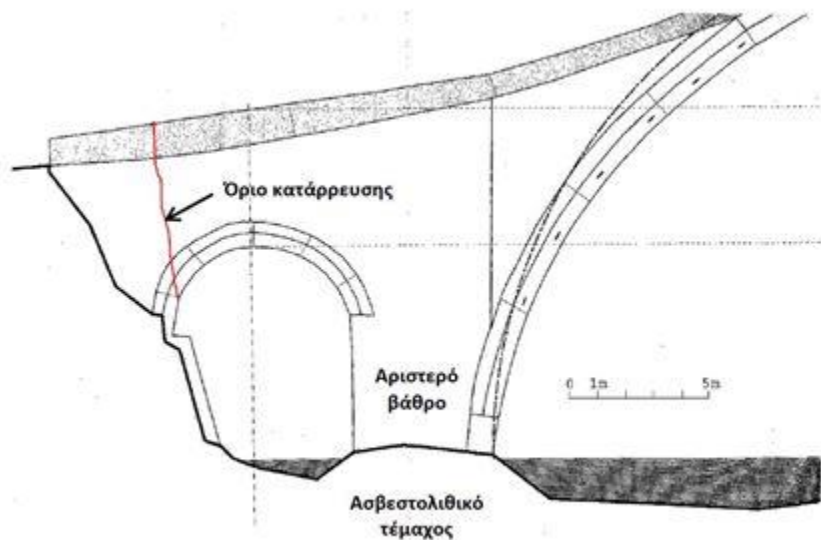
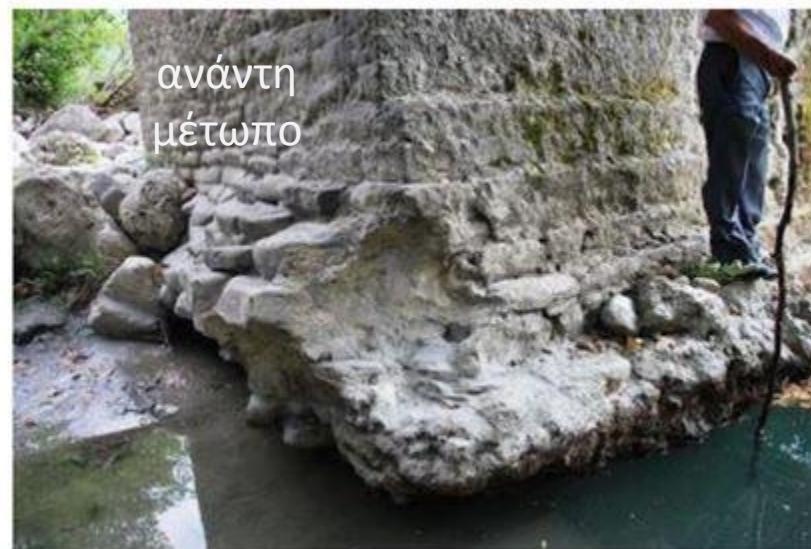
Απόσπασμα από Σχέδιο της Μελέτης Αποκατάστασης του 2005 και αντίστοιχη φωτογραφία (φωτογραφικό αρχείο ΕΜΠ).

Υπάρχουν ισχυρές ενδείξεις για τον δυσμενή ρόλο της υποσκαφής στην κατάρρευση.  
Εν αναμονή ολοκλήρωσης της τεκμηρίωσης και σχετικής υπολογιστικής επαλήθευσης.
