# Εθνικό Μετσόβιο Πολυτεχνείο

Μ. Κορρές

## Η ΑΠΟΚΑΤΑΣΤΑΣΗ ΤΗΣ ΓΕΦΥΡΑΣ: Αρχές, Σειρά εργασιών, Εργοτάξιο.

Κείμενα και σχέδια του συγγραφέως, ως γενικό πλαίσιο  
των μελετητών και λοιπών παραγόντων του έργου

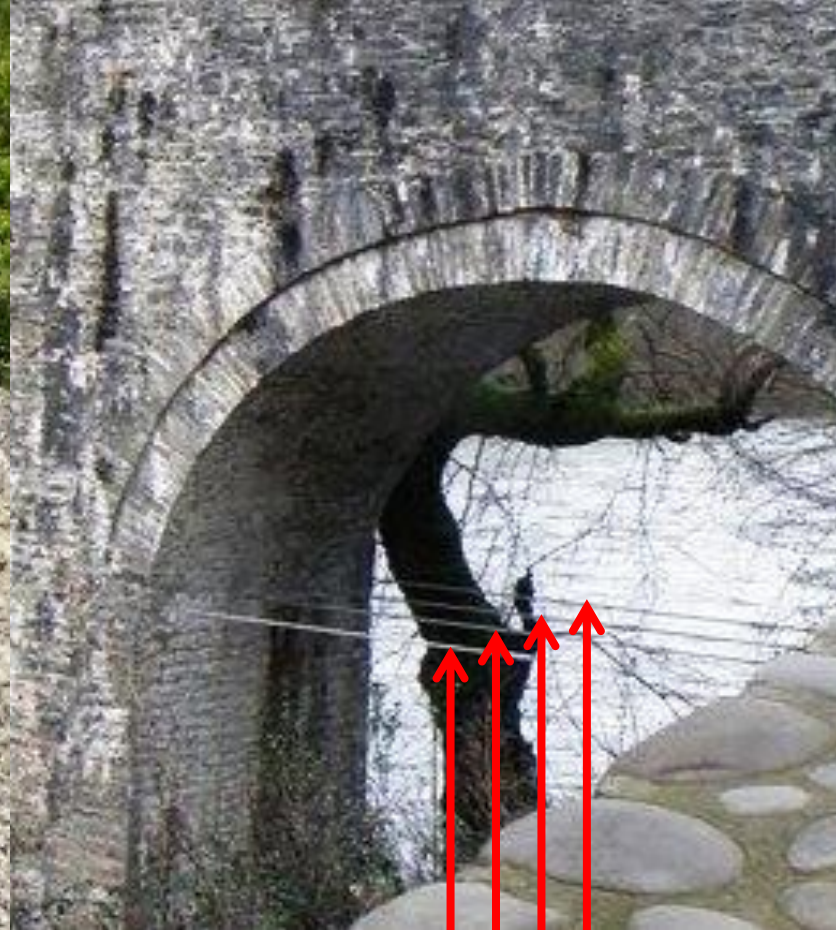
4 ελκυστήρες inox 2007

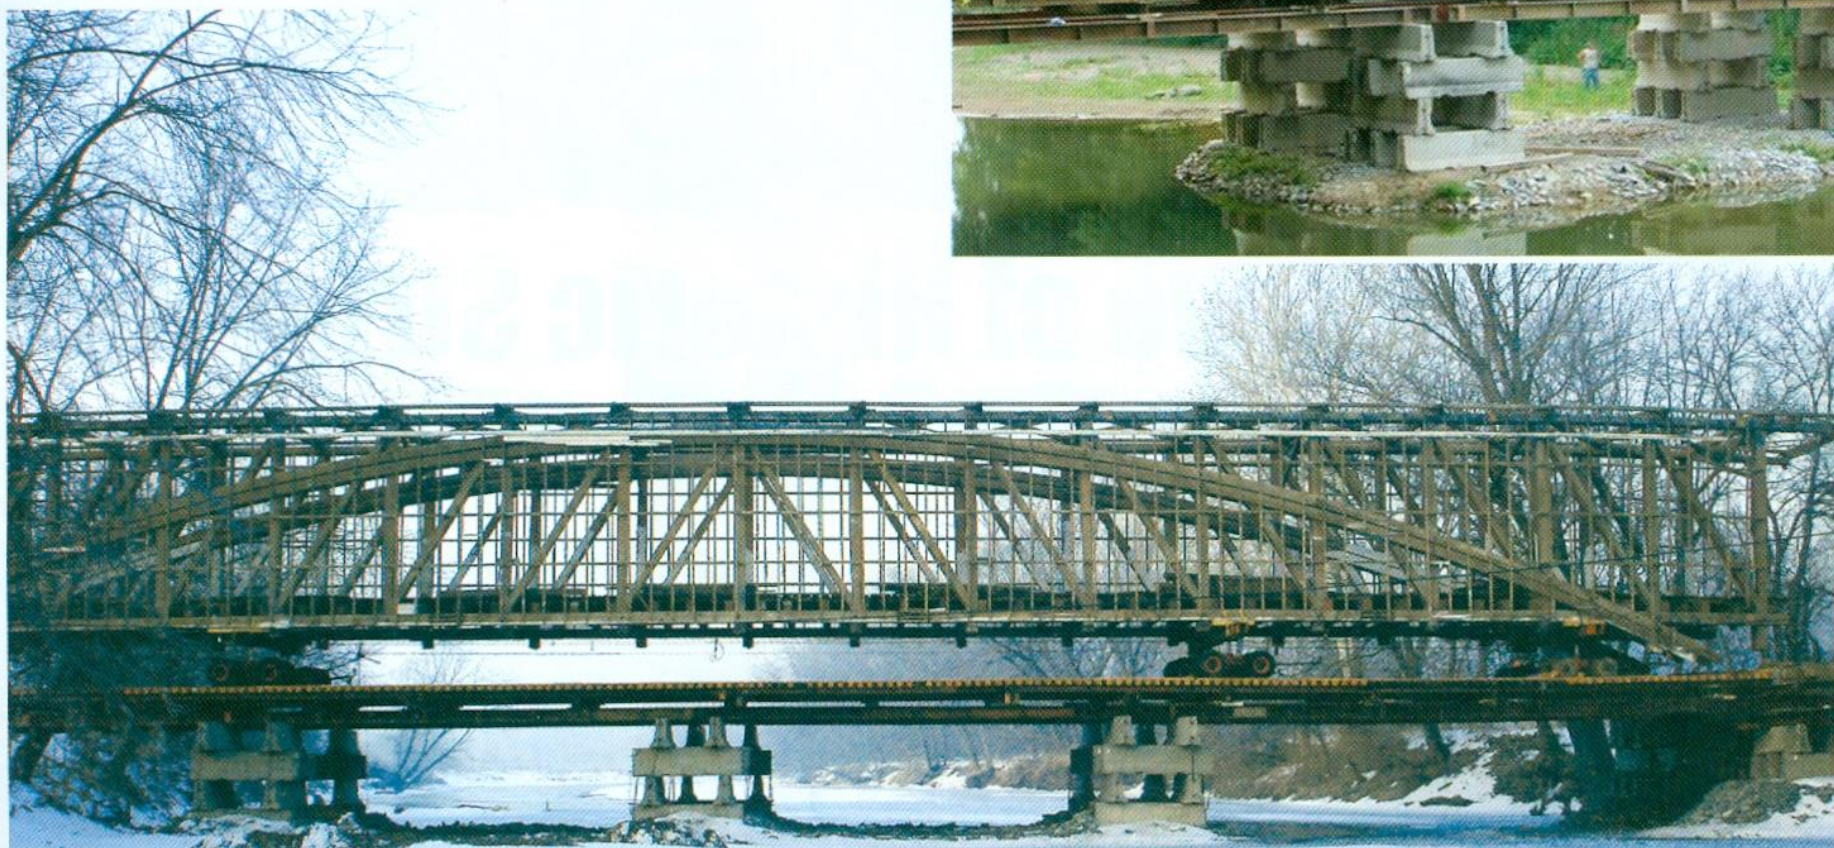
25β. Δίσκελο ανυψωτικής ικανότητας 350 T, ενδεικτικό προσχέδιο (κάτω μέρος).

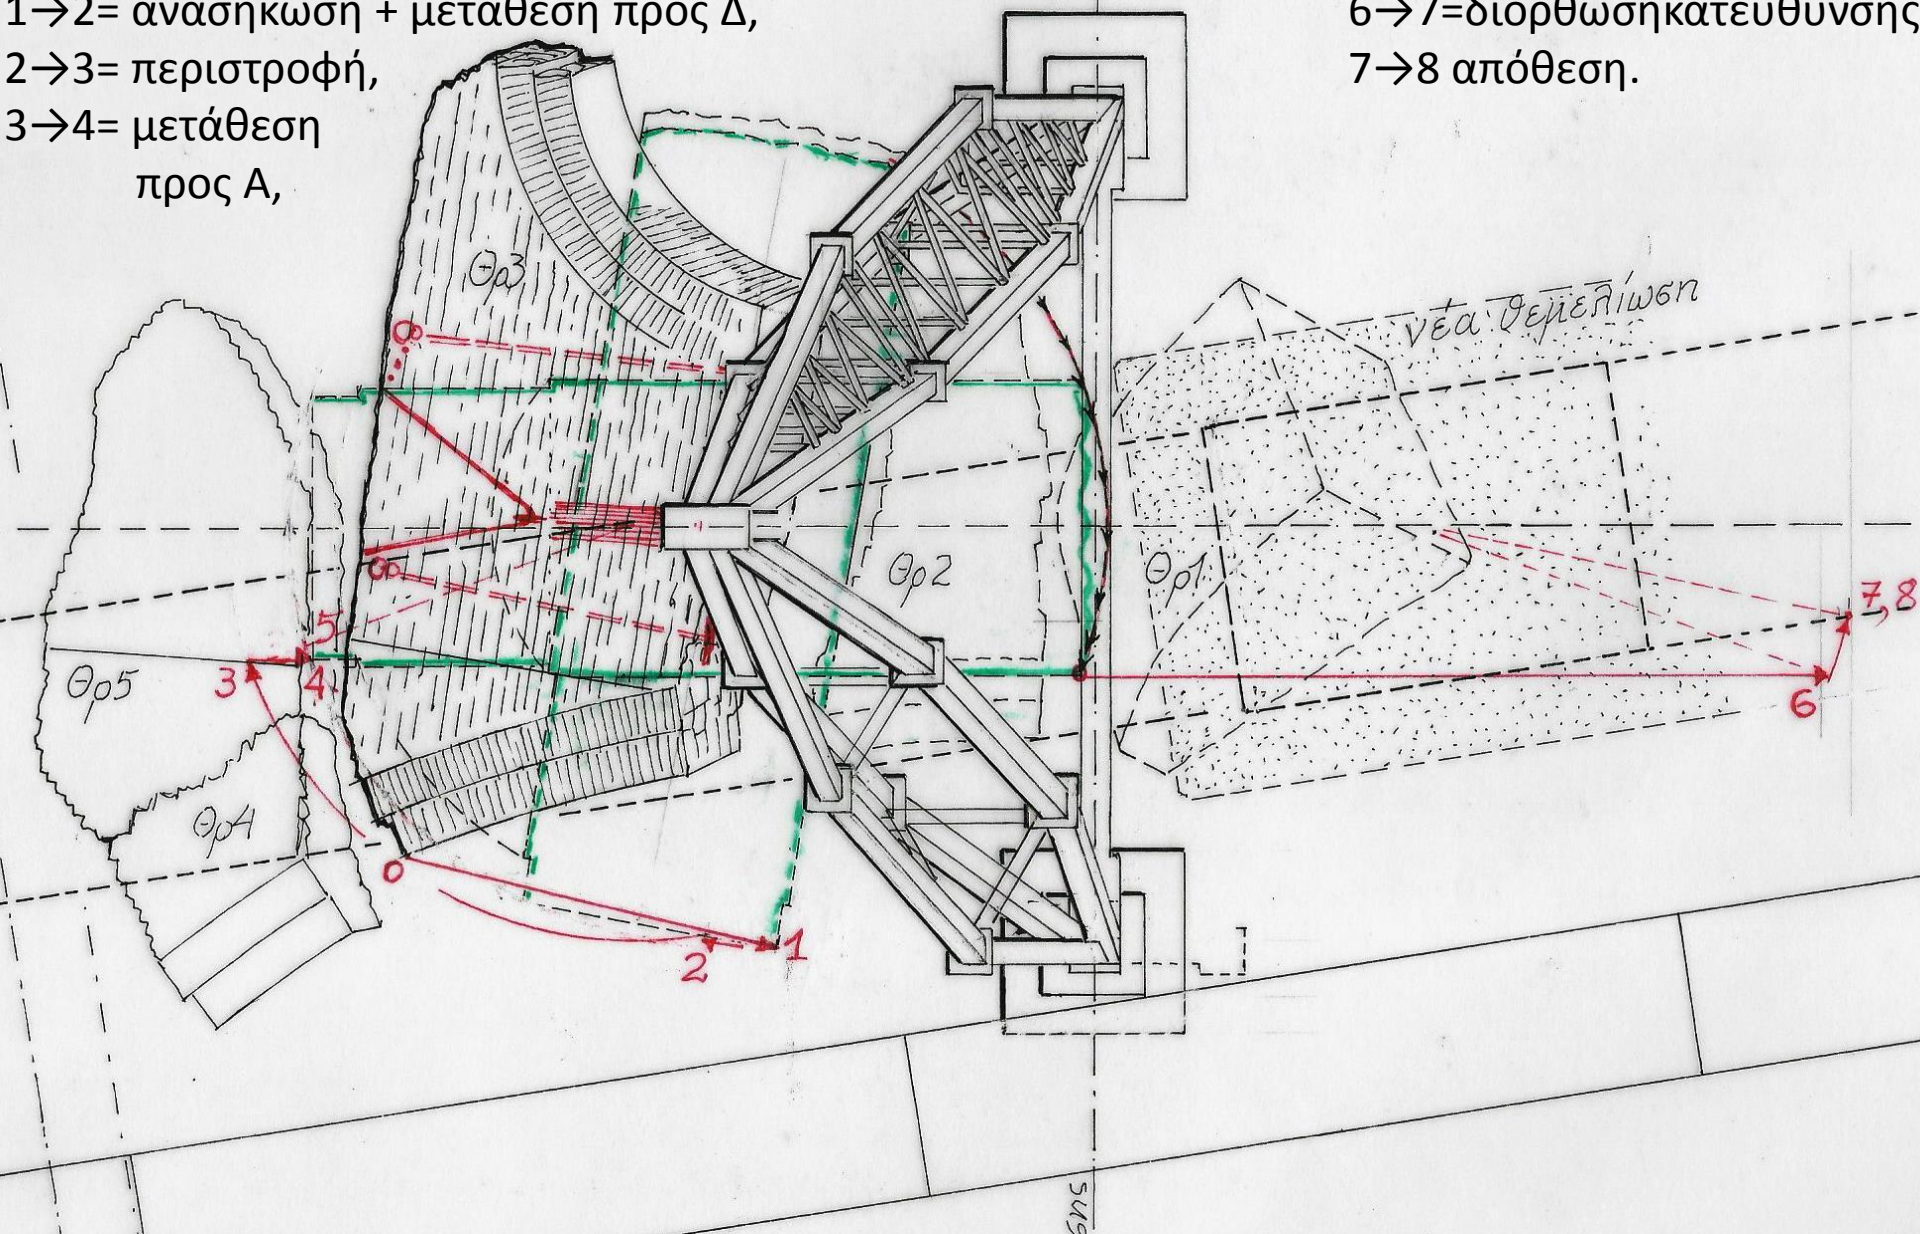
## 28. Ανάταξη του Θρ3, κάτοψη :

0= τοποθέτηση αναρτήρων,

0→1= αναστροφή,

1→2= ανασήκωση + μετάθεση προς Δ,

2→3= περιστροφή,

3→4= μετάθεση  
προς Α,

4→5= ανύψωση,

5→6= μετάθεση προς Α,

6→7=διόρθωσηκατεύθυνσης

7→8 απόθεση.
