# Η Γέφυρα του Άραχθου στην Πλάκα

## ΠΡΟΔΡΟΜΗ ΕΚΘΕΣΗ ΟΜΑΔΑΣ ΕΜΠΕΙΡΟΓΝΩΜΟΝΩΝ ΤΟΥ Ε. Μ. ΠΟΛΥΤΕΧΝΕΙΟΥ

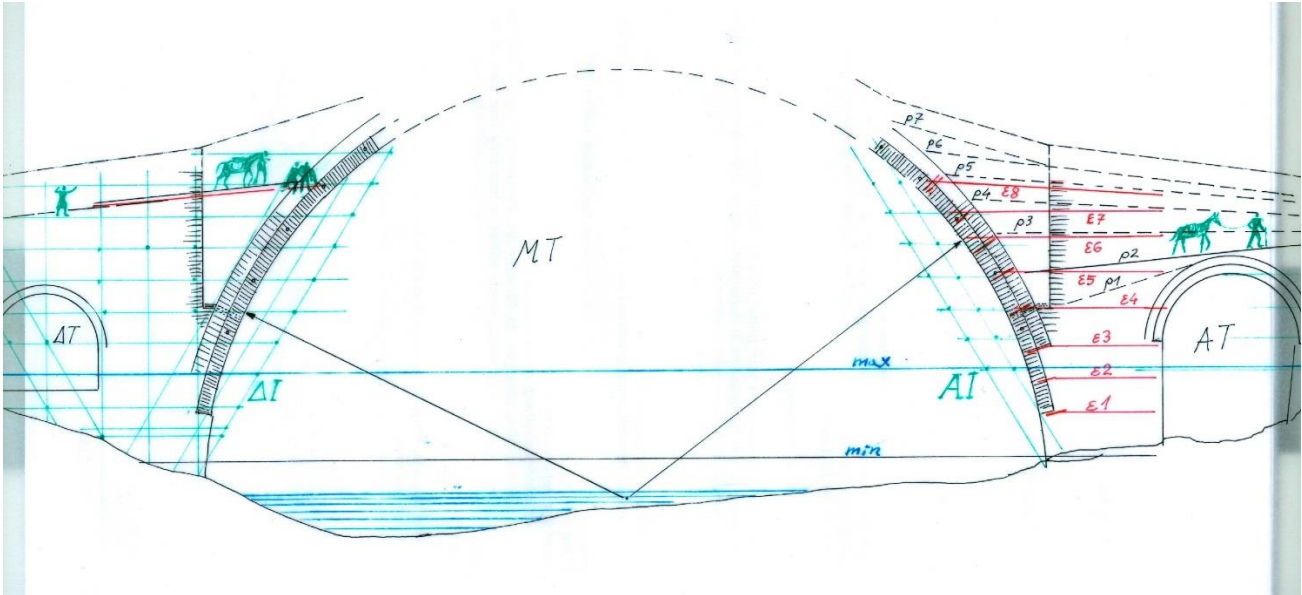
Απλή παρατήρηση του τόξου αρκούσε για την διαπίστωση των κοινών με τόξα άλλων γεφυρών χαρακτηριστικών του, αλλά και μιας ιδιαίτερης ανωμαλίας του (Εικ. 1): Η χάραξή του, εξαιρουμένου του ανωτέρου μέρους, είχε μορφή κυκλικού τόξου εμφανώς μικρότερου ενός ημικυκλίου, με αποτέλεσμα οι γενέσεις να παρουσιάζουν χαρακτηριστική προκρέμαση και οι στρώσεις της λιθοδομής τους έκδηλη κλίση προς την κοίτη του ποταμού. Το κέντρο του τόξου βρισκόταν σχεδόν 2μ χαμηλότερα της χορδής και η ακτίνα του υπερέβαινε τα 20μ. Από ένα ύψος ~16,5 μ άνω του κέντρου, το απομένον μέρος του τόξου, χορδής 22 σχεδόν μέτρων, παρουσίαζε ισχυρότερη καμπυλότητα και ανύψωση (Εικ. 2).

Εικ. 1. «Η γέφυρα του Αράχθου στην Πλάκα, Θέρος 1865». Άποψη από κατάντη. Υποθετική μορφή ικριώματος AI και DI, βάσει των οικείων οπών, αναπαράσταση των εντός της δομής ξύλινων εσχαρών και διαδοχικών ραμπών εργασίας.

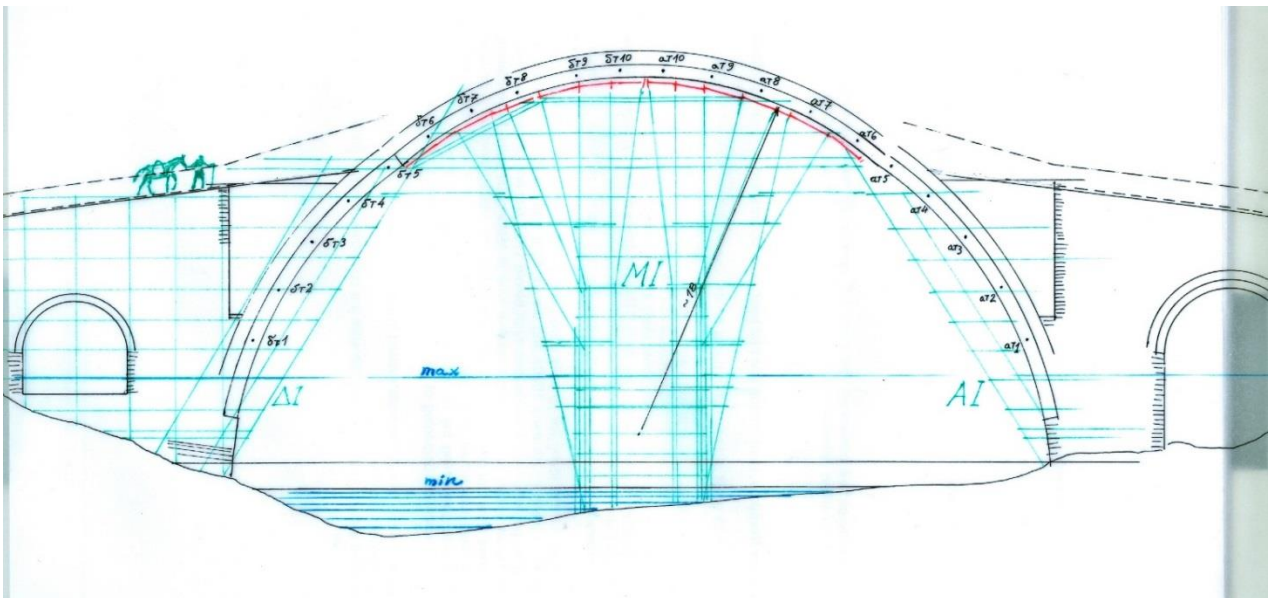
Εικ. 2. «Η γέφυρα του Αράχθου στην Πλάκα, Θέρος 1866». Άποψη από κατάντη. Αρπιζες (ατ1, ατ2...δτ1, δτ2...) και θεωρητική μορφή ικριώματος MI.

Το κέντρο της νέας αυτής χάραξης υπολογίζεται περίπου 3μ ψηλότερα του αρχικού και η ακτίνα της ~2μ βραχύτερη της αρχικής. Ως εκ τούτου η κλείδα του τόξου βρισκόταν τουλάχιστον μισό μέτρο ψηλότερα από την θέση που θα είχε χωρίς την τροποποίηση της χάραξης. Η τροποποίηση αυτή

τάξεως των 260 τόνων (χωρίς οδόστρωμα και στηθαία), στο οποίο το μεσαίο ικρίωμα θα έπρεπε να ανταποκρίνεται. Στο σημείο αυτό αρμόζει η παρατήρηση ότι μετά το κτίσιμο του συμπληρώματος της άντυγος με χρήση ασυμπίεστου υλικού (ελαχιστοποίηση αρμών, αρίστη κοκκομετρία κονιάματος), το συμπλήρωμα του επιβοηθητικού τόξου θα ήταν δυνατόν να φέρεται σε μεγάλο βαθμό από την ίδια την άντυγα και όχι από τον ξυλότυπο. Τούτο όμως μακροπροθέσμως δεν θα ήταν ωφέλιμο για την γέφυρα. Αντιθέτως θα έπρεπε σε όλα τα στάδια να επιδιώκεται η ισότονη στατική λειτουργία άντυγος και επιβοηθητικού τόξου. Επομένως το *MI* θα έπρεπε να έχει φέρουσα ικανότητα ανταποκρινόμενη στο συνολικό βάρος και ως εκ τούτου δεν πρέπει να διέθετε λιγότερα από 200 όρθια ξύλα διατομής 12/12, καλώς διατεταγμένα και ασφαλισμένα, με κατάλληλες συνδέσεις, έναντι λυγισμού ή άλλων μετακινήσεων (στην Εικ. 2 υποτίθενται 15 σειρές δεκατεσσάρων ξύλων).
